# 仙居浙江省仙居县联明化工有限公司

## “5·30”一般爆燃事故调查报告

2023年5月30日16时57分,位于仙居县经济开发区内的浙江省仙居县联明化工有限公司发生一起爆燃事故,无人员伤亡,直接经济损失372.6万元。

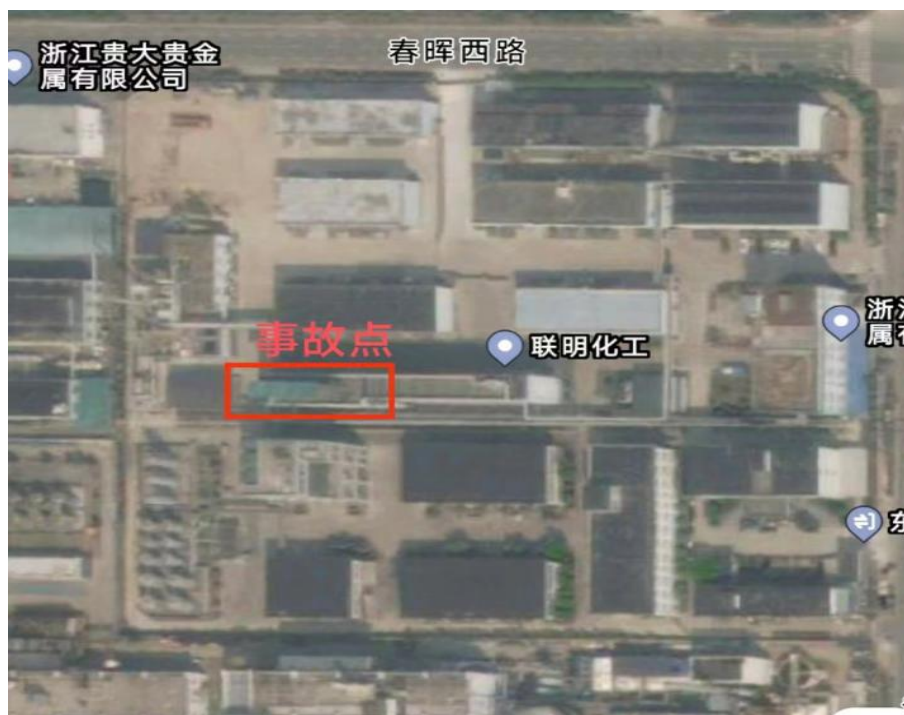
本次事故发生在 T04 车间，该车间设计为一层框架结构，建筑面积  $642.7\text{m}^2$ ，内部构建四层钢架设备平台，蒸馏区共安装 4 套蒸馏釜，每套蒸馏釜贯穿一至四楼；标高+4m 的二层设备平台布置 4 台  $10\text{m}^3$  的蒸馏釜（编号 R0109-R0112），事故当天分别在二氯甲烷乙醇混料、四氢呋喃混料、废甲苯混合溶剂和废水的蒸馏作业。其中编号为 R0111 的蒸馏釜进行废甲苯混

合溶剂蒸馏作业，是本次事故的发生点（位置见下图）。

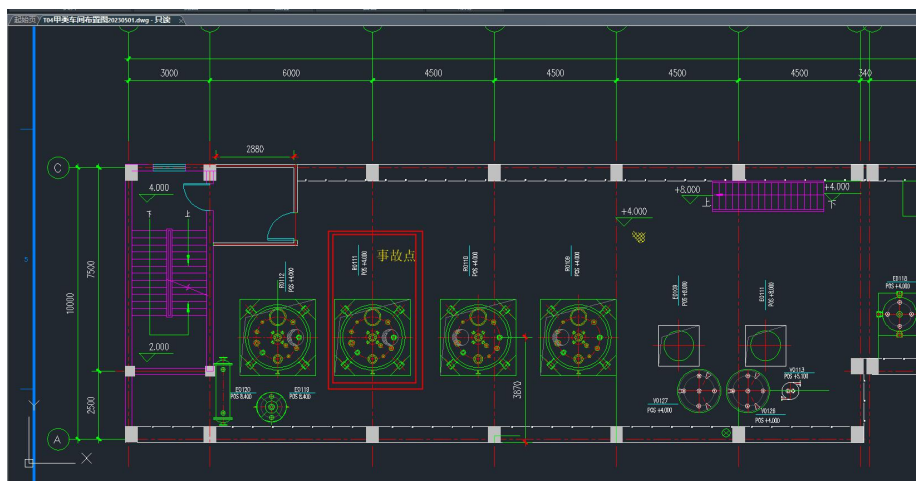
本次发生事故的 T04 车间位于黎明化工厂区中部，车间东面为 T12 循环水池，南面为溶剂回收车间 1#甲类仓库，西面为戊类库棚和污水处置区，北面为 T10 危废仓库（甲类）。
