# 嘉善干窑浙江绿能体育产业股份有限公司 “3·1”一般机械伤害事故调查报告

编制单位：嘉善县政府事故调查组

编制日期：2026 年 3 月 11 日

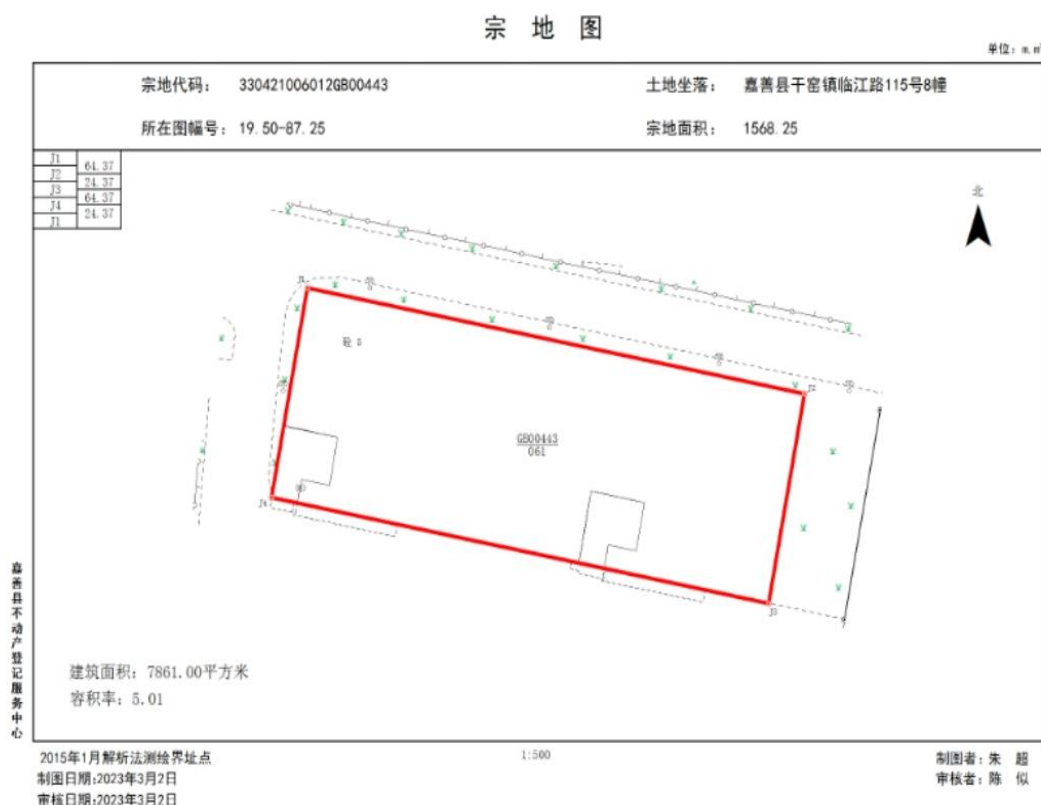
图 1：厂房位置分布图

1.事故发生区域概况：发生事故的区域属于浙江绿能体育产业股份有限公司造粒车间，该造粒车间位于嘉善县干窑镇万洋 B 区 8 号楼厂房，厂房为 5 层钢筋混凝土结构建筑物，造粒车间位于厂房 1 楼，车间东西长约 64 米，南北宽约 24 米，1 楼车间层高约为 7.5 米，厂房总建筑面积约 7680 平方米，1 楼造粒车间设有 2 条造粒生产线，南北各 1 条。造粒车间机器设备情况：橡胶破碎机 8 台，搬运机械手 3 台，密炼机 1 台，切片机 1 台，冷却塔 1 台，硫化烘道 1 台，全自动包装机 1 台，输送带 4 条。事发区域为南侧生产线 7 号橡胶破碎机处。（厂房位置分布图见图 1、造粒车间机器设备分布平面图见图 2 ）
