# 天桥药山时代未来科技城(E 区 ) 项目“4·17”一 般物体打击事故调查报告

天桥区人民政府事故调查组

2026 年 6 月

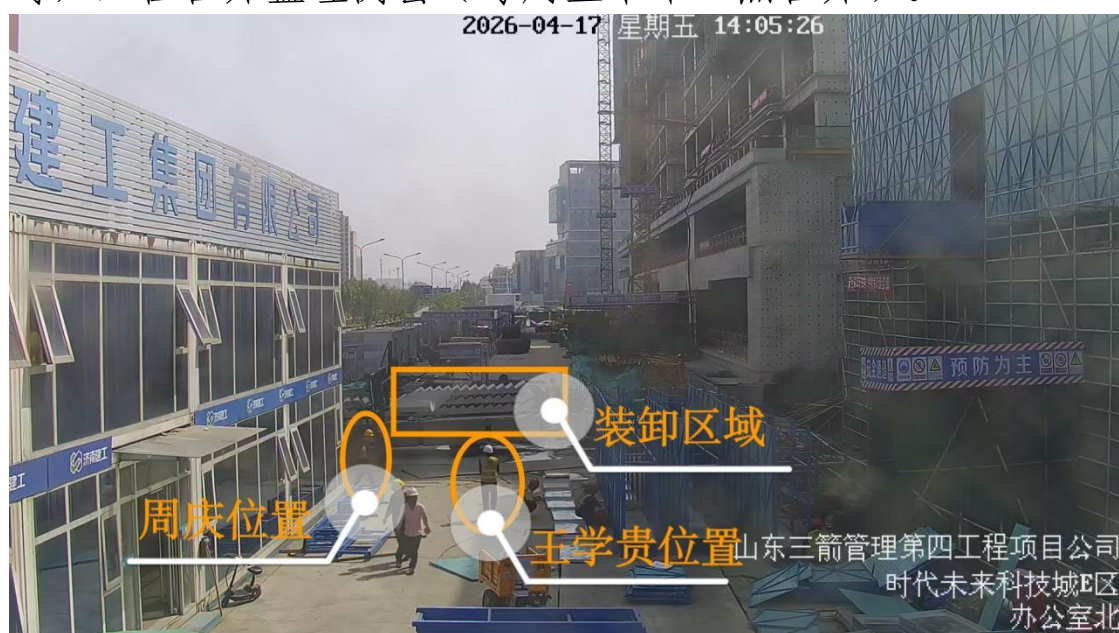
图1 事故发生前

浇筑作业，车辆暂时停靠路边，直至中午都未能卸货。司机多次催促，协调使用塔吊无果后，中诚毅公司现场负责人王\*\*急于卸车，联系了山建工公司的项目经理李\*\*，让其帮忙协调叉车尽快卸货。叉车到场后，王\*\*喊山建工公司当班的木工班组长刘\*和木工班组的临时工周\*帮忙卸货，14时02分许，王\*\*离开。14时03分许，刘\*驾驶叉车开始作业，14时05分许，刘\*经过调整叉起第一块预制楼梯后，途经错台约25mm的坑洼路面，车辆因颠簸失去纵向稳定性向前倾翻，同时王\*\*返回向装卸区域行走，发现预制楼梯即将滑落，于5米外下意识跑向装卸区域，临近时趔趄扑倒在地，被预制构件挤压，周\*在施救时被预制构件划伤左上臂。事故发生时，正在召开监理例会（每周五下午2点召开）。

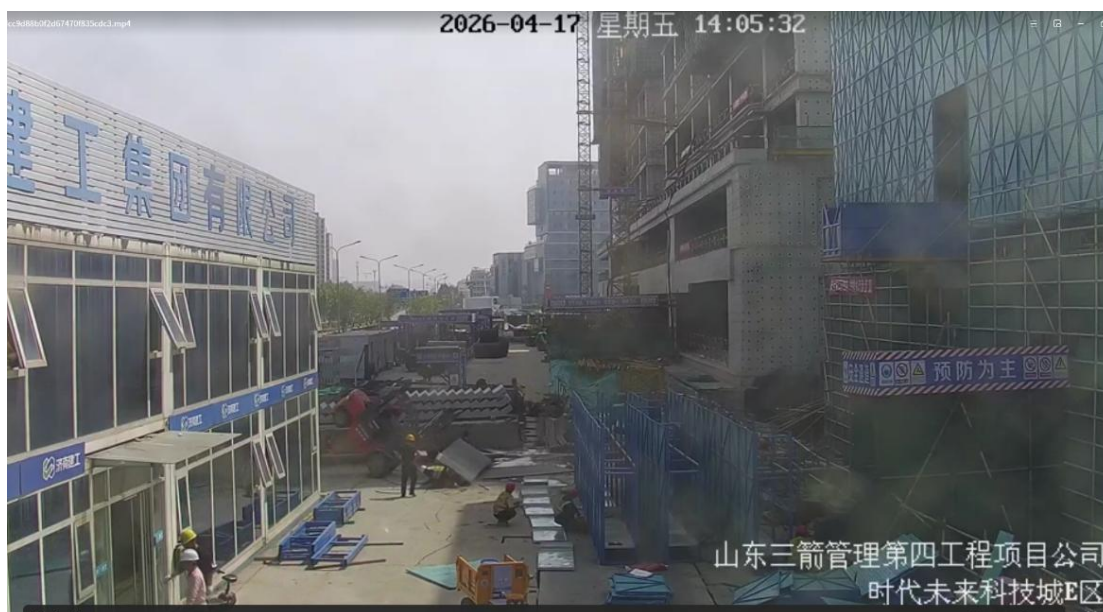
图 2 发生事故时

王\*\*违规组织人员使用叉车卸载预制楼梯，地面不平导致叉车前倾，预制构件滑落，将突然跑进叉车装卸作业区域并意外摔倒的王\*\*砸伤，是事故发生的直接原因。

3、相关人员擅自应允他人请求协助卸货，驾驶叉车前未对作业现场进行场地检查。

（一）中诚毅公司要深刻汲取事故教训，全面压实安全生产主体责任，一是健全完善企业安全生产责任体系，严格落实全员安全生产岗位责任制，将安全责任层层压实到每个岗位、每名从业人员，确保安全生产各项要求落到实处。二是强化从业人员安全生产教育培训，严格落实岗前三级安全教育培训制度，针对预制构件运输卸货等高风险作业环节，突出安全操作规程、风险辨识和应急处置等重点内容，如实告知作业岗位存在的危险因素、防范措施及事故应急处置措施，增强培训的针对性和实效性，杜绝教育培训流于形式。三是强化作业现场的安全监督检查力度，督促从业人员严格执行本单位安全生产规章制度及安全操作规程，特别是对涉及特种设备操作、大型构件吊运装卸等高风险环节的刚性规定，做到坚决执行、不打折扣。对违反安全规定、冒险违章作业的行为坚持“零容忍”，切实提升企业本质安全水平。
