**槐荫张庄路山东一和人汽车养护服务有限公司  
“1·4”一般坍塌事故调查报告  
(公示版)**

**编制单位：槐荫区人民政府事故调查组**

**编制日期：2026 年 10 月**

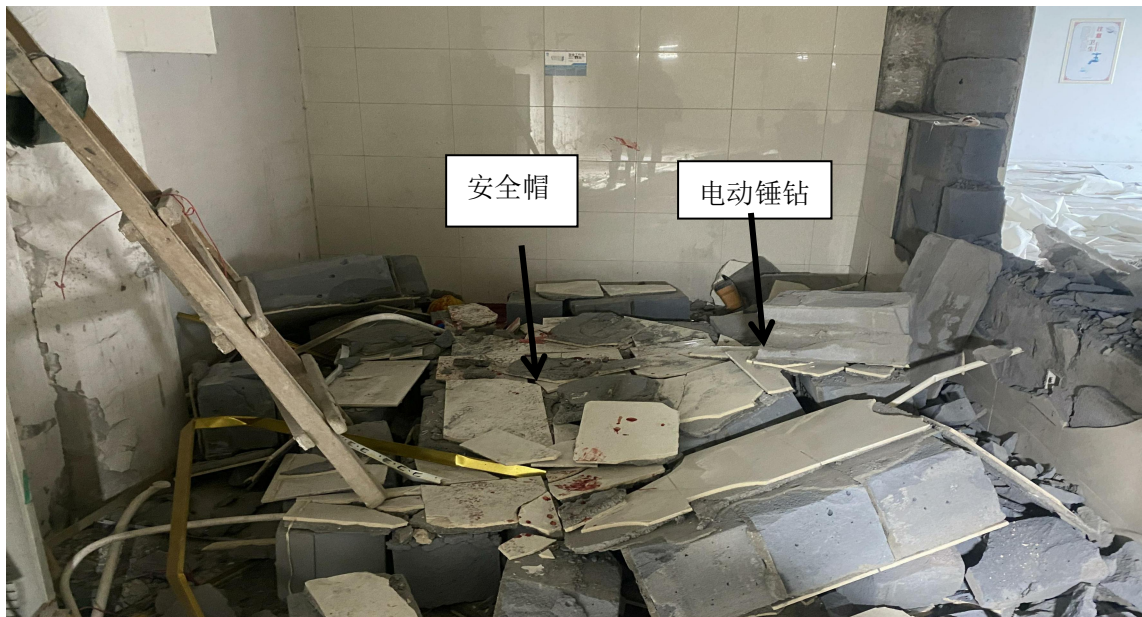
图 1 事发现场图

现场地面可见墙体拆除后的隔断墙体碎块，砖块较为完整。事发位置墙体碎块间有大量血迹、一顶黄色带血迹的安全帽、一把黄色电动锤钻，旁边有一架木质梯子。事发墙体为加气混凝土砌块墙，未倒塌前长度约 370cm，高度约 300cm，墙体厚度约 20cm，墙体两面均贴有瓷砖。墙体断裂处可见较为细碎的墙体碎块。现场另发现 1 把长度 163cm 的有使用痕迹的红色铁锤，1 把长度 139cm 的无使用痕迹的绿色铁锤，1 把电动切割锯，1 把绿色电动锤钻。

**（一）依法履行安全生产主体责任。**企业要全面强化企业内部安全管理，落实全员安全责任制。要加强从业人员的教育培训和管理考核，确保从业人员具备必要的安全生产知识，熟悉有关的安全生产规章制度和安全操作规程，掌握本岗位的安全操作技能，预防和避免类似事故的发生。

**（二）健全全员安全生产责任制。**企业要建立发包工程管理、危险作业审批、隐患排查、安全教育等安全管理制度，完善安全管理台账，安排专职安全管理人员。要以此案例进行全员安全生产警示教育，切实增强从业人员风险防范意识，严格作业安全管理制度和操作规程。要进一步加强现场隐患排查力度，抓实隐患排查治理，全面提升安全风险防范能力，及时发现和消除各类事故隐患。

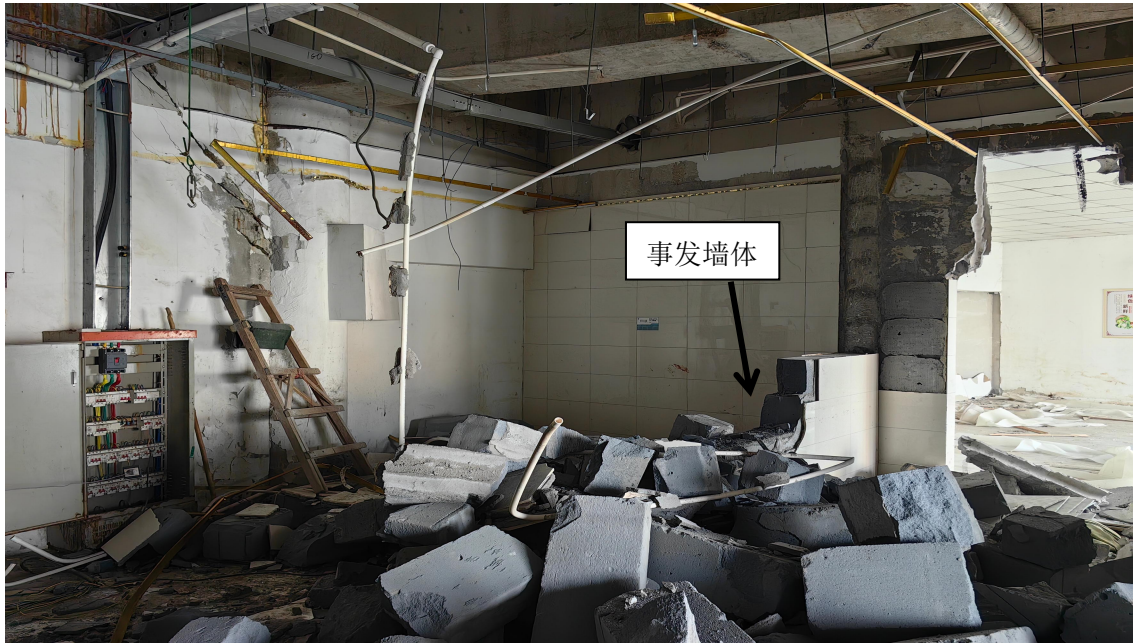
图2 事发墙体情况

拆除物的稳定状态<sup>[17]</sup>，未严格落实相应安全防护措施<sup>[18]</sup>，未严格遵守从上至下、逐层分段的施工工序<sup>[19]</sup>，采取从墙体底部凿洞掏掘的方法<sup>[20]</sup>，违规由下至上对建筑墙体进行人工拆除作业，导致墙体瞬间坍塌将自身掩埋。

[20] 《建筑拆除工程安全技术规范》(JGJ147-2016)5.1.3: 当人工拆除建筑墙体时，严禁采用底部掏掘或推倒的方法。
